ชื่อบทความ (ภาษาไทย) : การปรับปรุงการเคลือบแก้วรดยนต์เพื่อการควบคุมคุณภาพและการสร้างมาตรฐานในการทำงาน

(ภาษาอังกฤษ) : Improving the Glass Coating Process for Quality Control and Work Standard
Case study: PR Glass Coating & Car spa II

การปรับปรุงการเคลือบแก้วรถยนต์เพื่อการควบคุมคุณภาพและการสร้างมาตรฐานในการทำงาน

กรณีศึกษา : ร้าน PR Glass Coating & Car spa

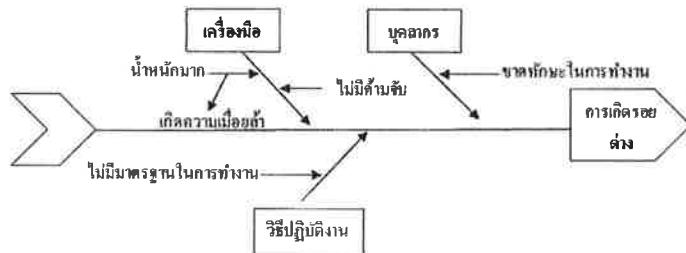
ภาพที่ 3 แผนผังแสดงเหตุและผลปัญหาการเกิดรอยด่าง

ปัญหาการเกิดรอยด่างของสีรถยนต์ มีสาเหตุมาจากขั้นตอนการขัดสีรถยนต์ เนื่องจากขั้นตอนนี้ใช้เวลานานและเครื่องมือมีน้ำหนักมากส่งผลให้เกิดความเหนื่อยล้าและก่อให้เกิดข้อผิดพลาดได้

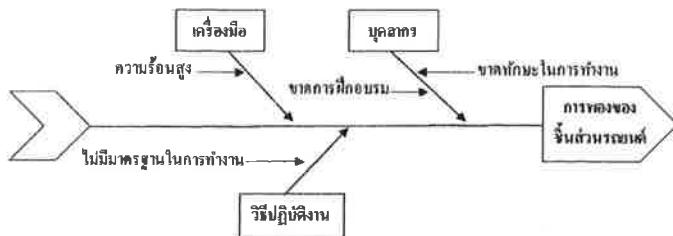
ภาพที่ 4 แผนผังแสดงเหตุและผลปัญหาการพองของชิ้นส่วนรายเดียว

ปัญหาการพองของชิ้นส่วนรายเดียว มีสาเหตุมาจากการความร้อนของเครื่องอบไฟอินฟราเรดที่สูงจนเกินไป และการใช้ระยะเวลาที่ไม่เหมาะสม ไม่มีมาตรฐานในการทำงาน ทำให้บริเวณสกปรกหรือชิ้นส่วนที่เป็นไฟเบอร์เกิดการพองและชำรุดเสียหาย

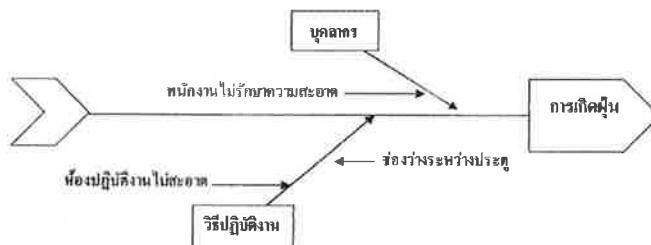
ภาพที่ 5 แผนผังแสดงเหตุและผลปัญหาการเกิดผุน

ปัญหาการเกิดผุนมีสาเหตุมาจากการทำความสะอาดห้องไม่ดีพอ ทำให้บางจุดมีผุนปะปอนอยู่ภายในห้อง และพนักงานไม่รักษาความสะอาด ทำให้เวลาลงน้ำยาเคลือบแก้วบนตัวรถทำให้ห้องเกิดคราบจากผุน
